Vedligeholdelsesplan
til 2040
for ejendommen
Kollegiet Solbakken

Indledning

Navn: Kollegiet Solbakken
Ejendomstype: Kollegiet
Opført: 1954-56
Matrikel nr.: Matr nr. 2058 VB

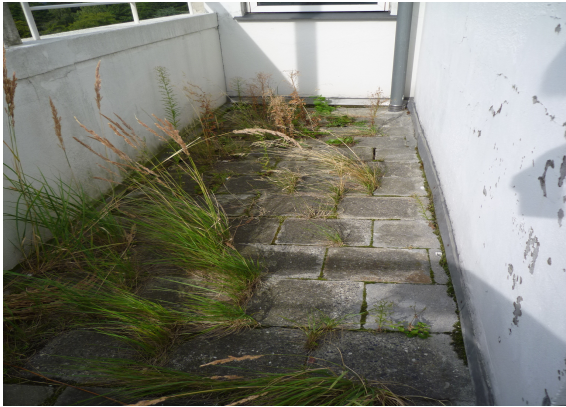
Hvor der ikke er overdækning er flisebelægningen medtaget hvor der er frostsprængninger og belægningen er forskubbet. Overfladevand bliver derfor ikke ledt direkte til afløb.

Foto 1: Tagbelægning på 10. sal. (med beplantning)

Hvor flisebelægningen på 10. sal ikke er overdækket skal der i løbet af 1-3 år ske en gennemgang. Dårlige fliser skal udskiftes. Når fliser udskiftes skal underliggende membran tjekkes for stand og tæthed, og grusafretningen reguleres.

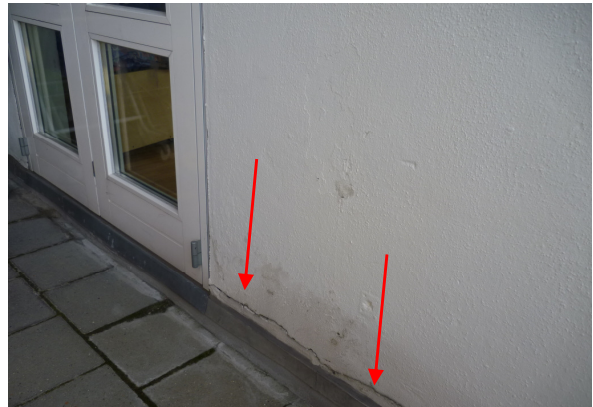
Alu.inddækning langs facaderne er enkelte steder løs. Fugen mellem inddækning og facade er, hvor der ikke er overdækning, begyndt at blive slidt.

Foto 2: Fuge over inddækning er åben

Alu.inddækning langs facaderne og opkanter ved flisebelægningen på 10. sal skal eftergås sammen med ovenliggende fuger og udskiftes i nødvendigt opfang. Dette bør ske i løbet af 1-3 år.

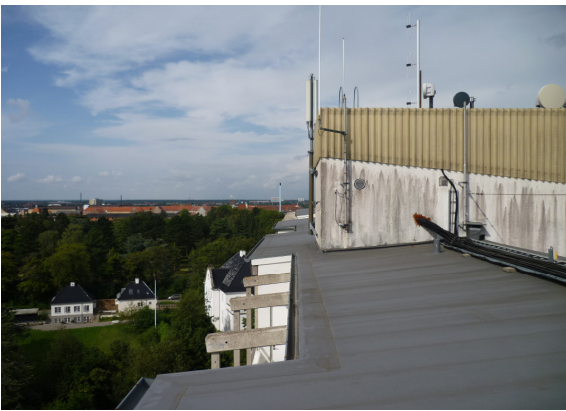
Foto 5: Tagbelægning på 11. sal

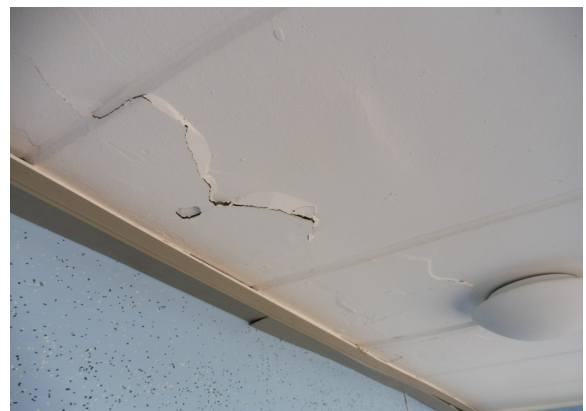
Foto 6: Muligvis fugtproblemer i betondæk ved elev. opg. 12

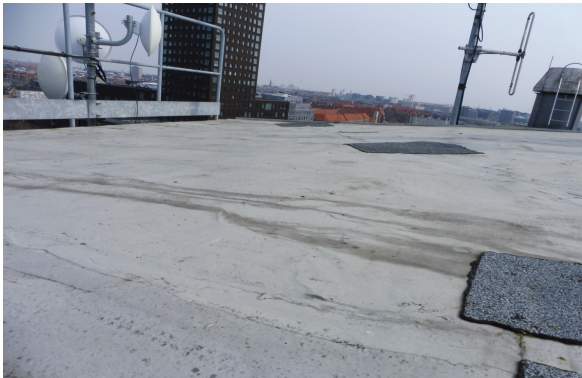
De 2 elevatortårne med epoxy belægning har ikke helt så lang levetid. Disse skal lukkes med ny papbelægning. Det vurderes at disse skal have en ny tagpapbelægning i løbet af 5-7 år.

Epoxybelagt trappetårn

01.04 Ny tagpapbelægning på nuværende epoxybelagte trappetårne

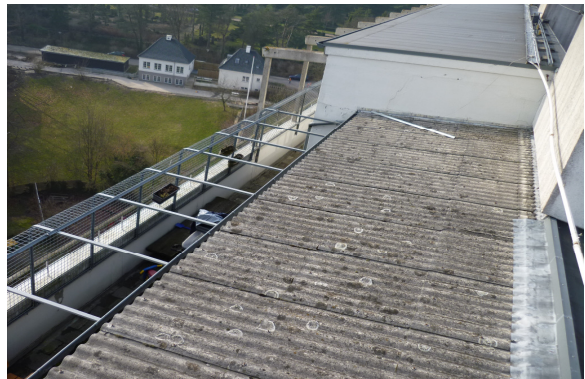
Hvor der er tagplader af bølgeeternit skal disse skiftes i løbet af 5-10 år. Ved nedtagning af de gamle plader hendledes opmærksomheden på at der formentligt er asbest i pladerne, hvorfor der skal tages hensyn til miljøkrav.

Bølgeeternittag

01.05 Udskiftning af bølgeeternittagplader på 2 mindre tagflader (udføres med sikkerhedsline)

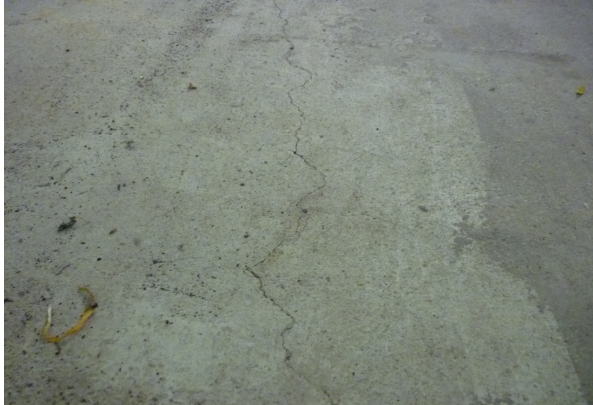
Der kunne ses mindre revner i betongulvet.

Foto 1: Revne i kældergulv

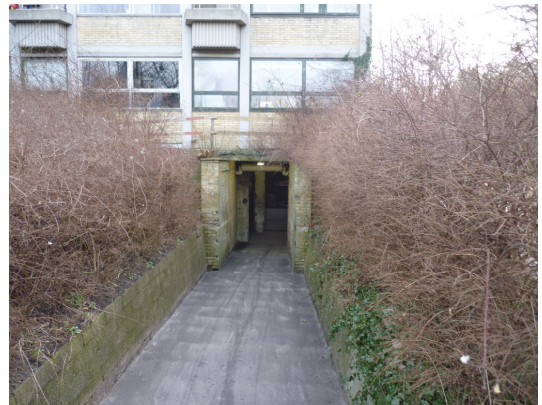
Ved indgangsparti til kælder mod Vigerslev Allé (ved vestgavl), er samtlige vægge fuldmurede, uden synlig sokkel. Derved trækkes fugt og salte op i muren, hvorved der opstår frostsprængninger og afskalninger. Hvor vægge afsluttes i murkrone er øverste skifte løst og generelt medtaget.
Endvidere er der sket flere påkøringer, som ligeledes har været medvirkende til, at nedbryde væggene.

Foto 2: Indgangsparti mod Vigerslev Allé

Indgangspartiet er meget medtaget og bør vedligeholdes ved udbedring af dårlige- og manglende sten, samt ommuring af murkrone. Ligeledes bør indgangen til hovedejendommen pudses.
Udføres inden for 0-2 år.

Det vurderes, at selv efter endt udbedring af skader, vil indgangspartiet mod Vigerslev Allé kræve løbende vedligeholdelse, da konstruktionen er meget sårbar. Det vurderes at vægge skal eftergås ca. hvert 5 år.

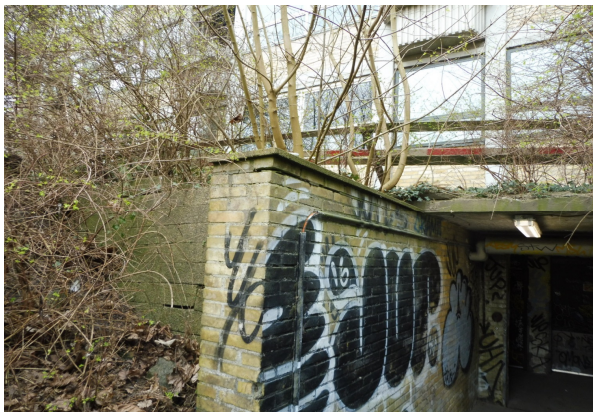
Foto 3: Murkrone er nedbrudt

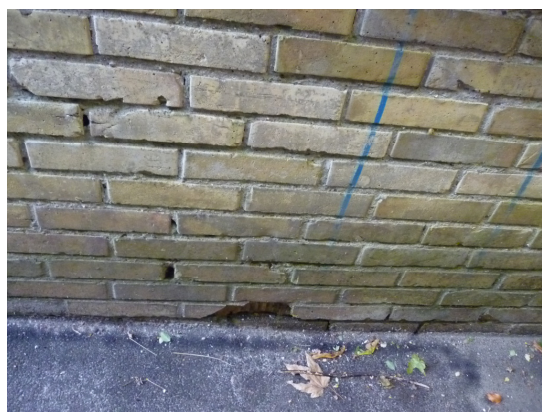
Foto 4: Vægge er fuldmurede og uden synlig sokkel

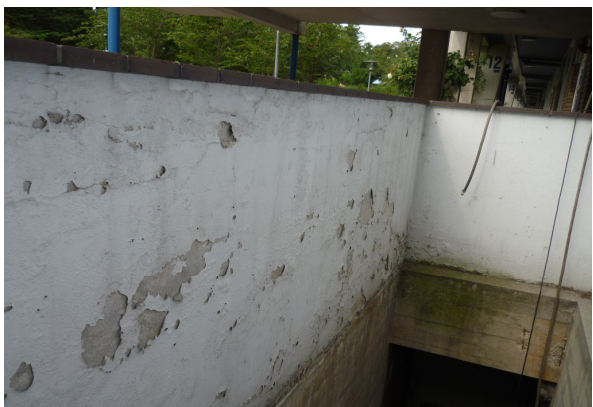
På de 2 kælderskakte under beboerforeningslokaler forekommer der både malingsafskalninger og pudsskader.

Foto 5: Kælderskakte malerafskalning

Den øverste del af kælderskakte skal eftergås i puds og maling, samt for evt. utætheder i murkrone (flisebelægningen). Det skal sikres, at der ikke kan trække fugt ind i konstruktionen, med frostsprængninger til følge. Bør udføre inden 1-3 år.

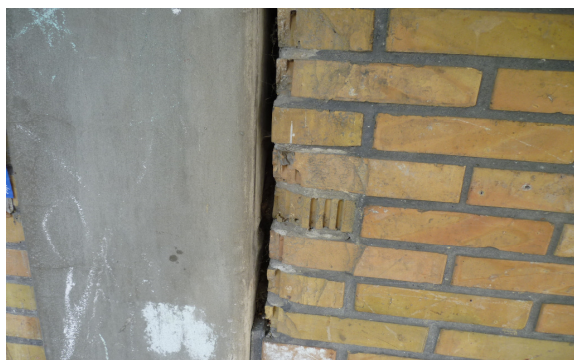
Ligeledes er murværket i rimelig stand, også her med mindre revner og afskalninger. Dette er særligt gældende på den nedre del af syd- og nordfacaden.

Foto 1: Afskalninger i facade i stueetage (sydfacade)

På facader og gavle er hovedparten af revner og afskalninger observeret fra terræn og ca. 1-2 meter op. Det vurderes ikke, at revner og afskalninger er så store, at de skaber indvendige fugtproblemer. Revner bør lukkes således de ikke udvikler sig til egentlige frostsprængninger. Bør udføres indenfor 1-3 år.

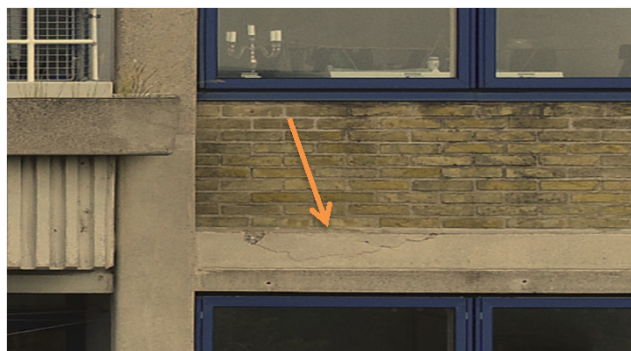
Foto 2: Afskalning i facaden (sydfacade)

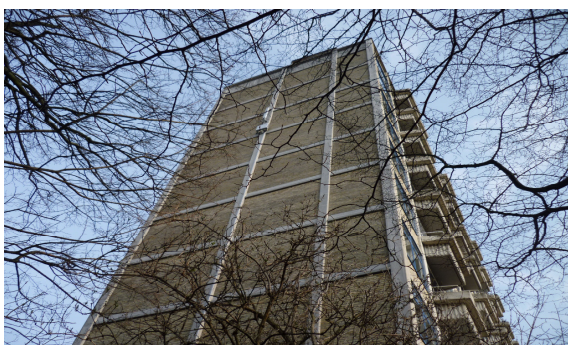
Lejligheder mod gavle er kolde da ydervægge ikke er isoleret. Også 11. sal har oplyst om kolde vægge.

Foto 3: Gavle er i god stad,- men kolde!

I forbindelse med gennemgangen blev det oplyst, at der var kuldeproblemer i gavle. Dette til trods for, at gavle er isoleret indvendig med 50 mm. fortsatsvæg. Det anbefales, at gavle efterisoleres med udvendig isolering 100-150 mm. Den udvendige isolering vil give et langt bedre isoleringsresultat. Ligeledes vil den udvendig isolering medføre et bedre indeklima i gavllejlighederne. Ved udvendig isolering skal den indvendige isolering fjernes og gavlvæg skal eftergås.

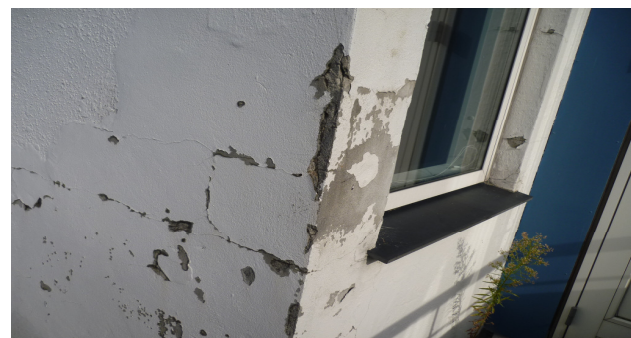
På 11. sal er facaderne meget medtaget. Der er mange bevægelsesrevner og afskalninger i letbetonen.

Foto 4: 11. sals letbetonfacader er medtaget

Facader på 11. sal bør eftergås snarligt (0-1 år). Revner og afskalninger skal skæres op- og lukkes igen. Dette for, at undgå at revner og afskalninger udvikler sig yderligere, og der derved opstår flere fugtproblemer indvendigt.

I forbindelse med facadearbejder på 11. sal bør udvendig isolering af facaderne nøje overvejes. Dette særligt sydfacaden og gavle som ikke er beskyttet af vejrlig. Udvendig isolering monteres direkte på eksisterende letbeton. Isoleringen pudses og facaderne vil i princippet stå med samme udseende som de gør i dag. Fordelen ved udvendig isolering er, at indeklimaet på 11. sal bliver markant forbedret. Isoleringen holder på varmen samt forhindrer ydervæggene i at blive kolde, hvorved kondens og fugt undgås.

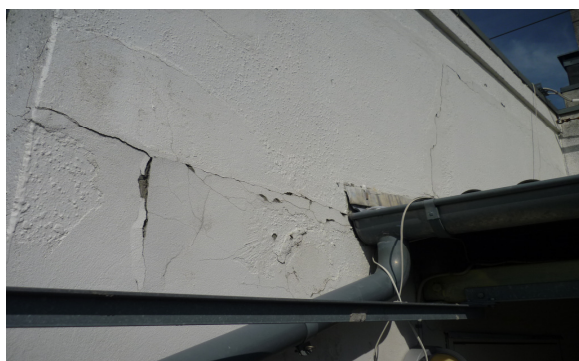
Foto 5: 11. sals letbeton facade er medtaget

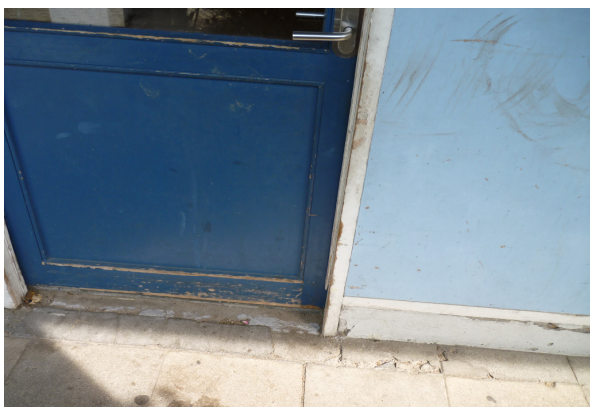
På trævinduer og døre i stueetagen er malingen slidt, men da vinduerne er under overdækning er partierne ikke udsat for vejrliget, hvorved maling afskalningen til dels kun er kosmetisk. Det anbefales dog, at vinduer og døre malerbehandles.

Foto 1: Døre og vinduer i stueetagen bør malerbehandles

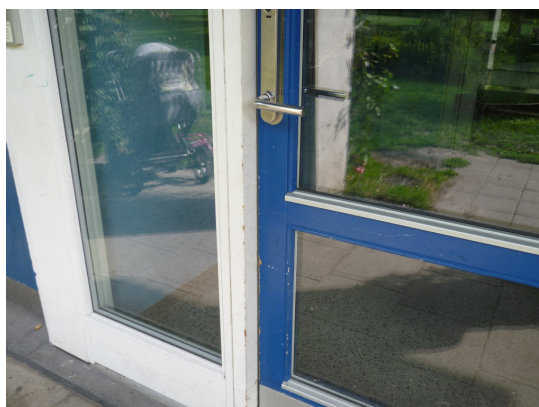
Indgangsdøre til opgange skal vedligeholdes og justeres. Dette bør udføres minimum en gang årligt.

Foto 2: Opgangsdøre skal eftergås én gang årligt

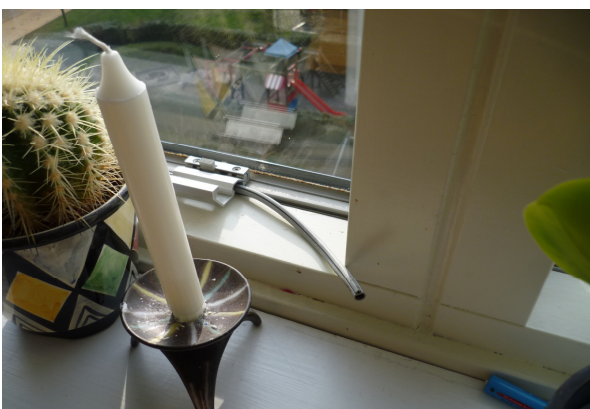
Træ/alu. vinduer fremstår i rimelig god stand. Dog er de indvendige tætningslister flere steder begyndt, at slippe. Udvendigt er fugebånd omkring vinduerne under begyndende nedbrydning og derved utætte.

Foto 3: Tætningslister er løse

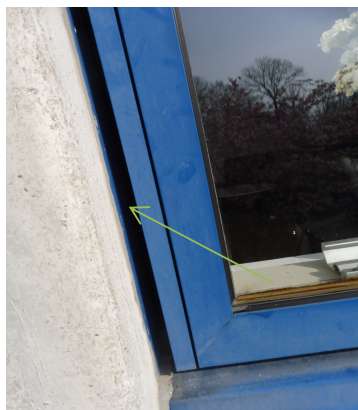
Foto 4: fugebånd omkring vinduerne på sydfacaden

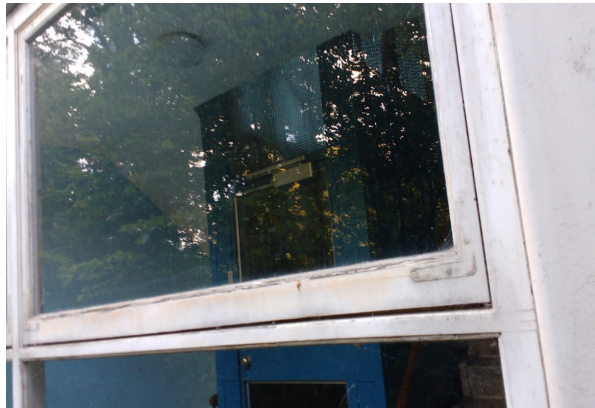
Foto 5: Afskalninger og åben malingsoverflade, udvendigt

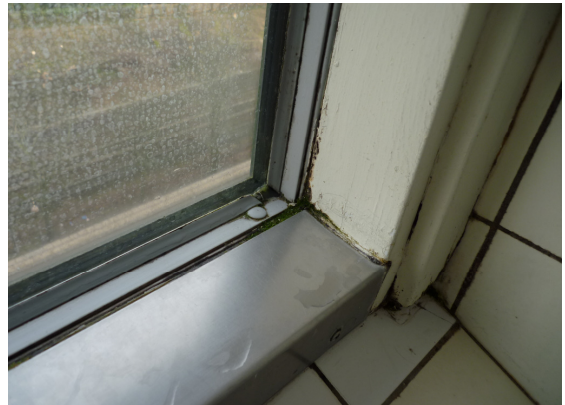
Foto 6: Bundstykke er under nedbrydning grundet badning

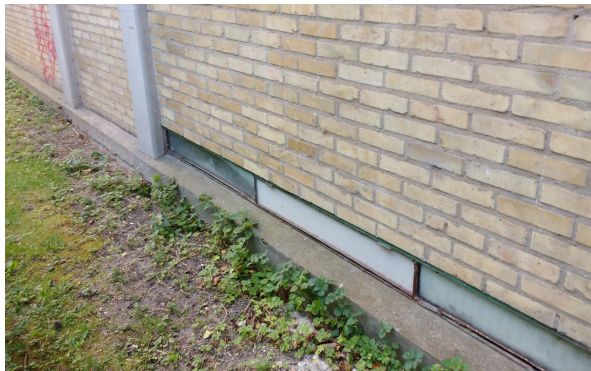
Foto 7: Kældervindue i nordfacaden, her blændet med krydsfiner

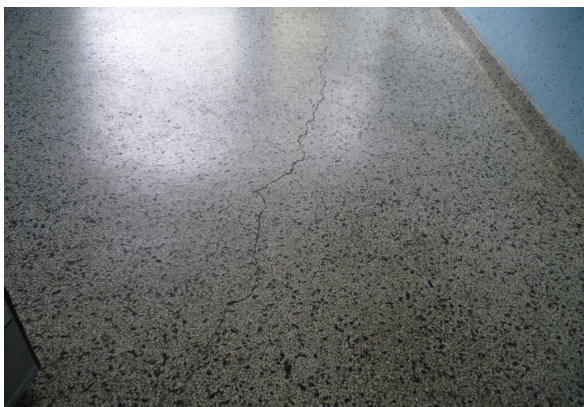
Terrazzobelægningen på trapper er i god stand.
I indgangspartierne kunne der ses revner i belægningen. Disse revner vurderes at være af ældre dato. Det vurderes ikke, at det daglige slid og rengøring forøger revnerne.

Foto 1: Revne i terrazzobelægningen

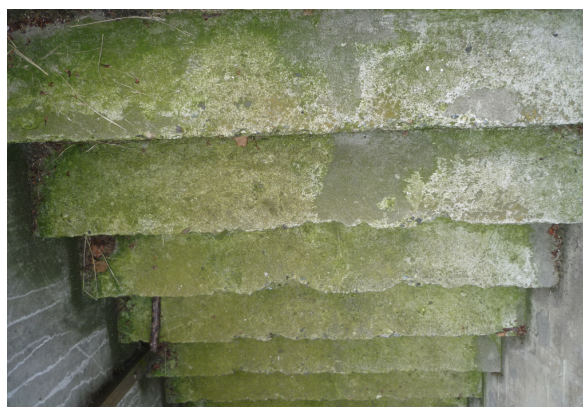
Foto 2: Udvendig kældertrappe med dårlige trin

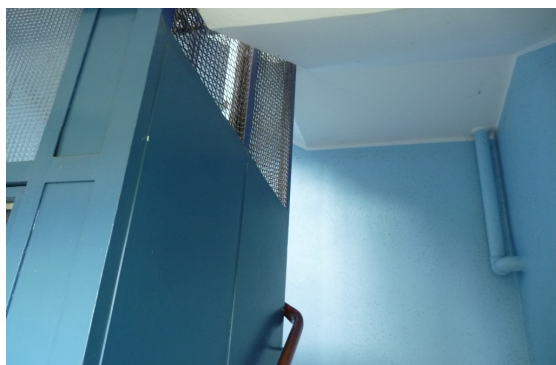
Foto 1: Elevatortårn der ikke er brandisoleret.

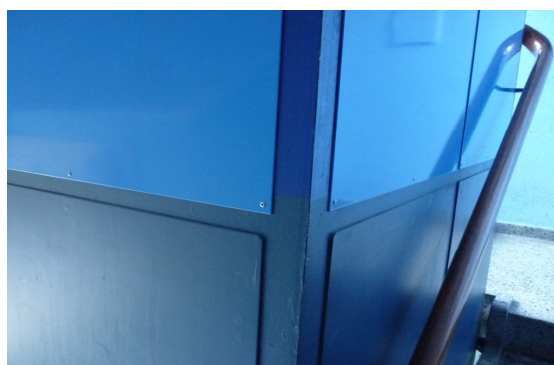
Foto 2: Brandisolering af trappetårn i opg. 20 (er udført)

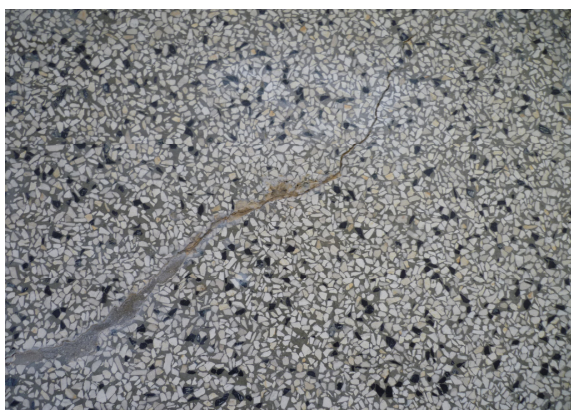
Etagedækket i de enkelte lejligheder er som helhed i rimelig god stand. Dog kunne der opservere en del revner i terrazzobelægningen på badeværelserne. Der kunne ikke konstateres fugtproblemer som følge af revner ved gennemgangen.

Foto 1: Revne i terrazzobelægningen , badeværelse

Hvor revner er blevet så store, at der kan optages vand og vandet derved bliver liggende, bør revner opskæres og lukkes på ny. Samtlige badeværelser bør løbende holdes under observation, og revner lukkes i takt med fraflytning.

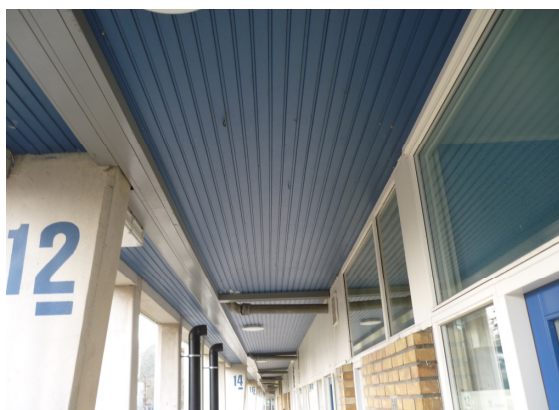
Foto 2: Loft over loggia bør isoleres

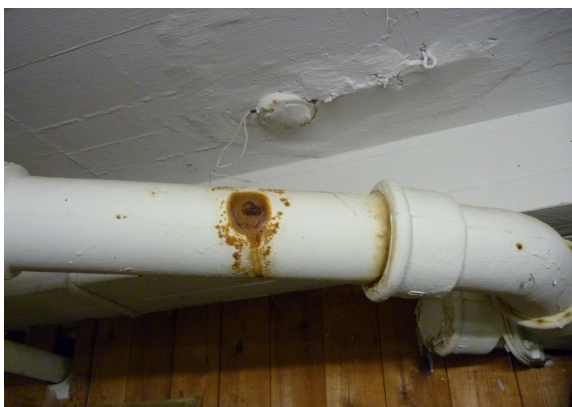
Foto 3: Gennemtæret faldstamme under badeværelse

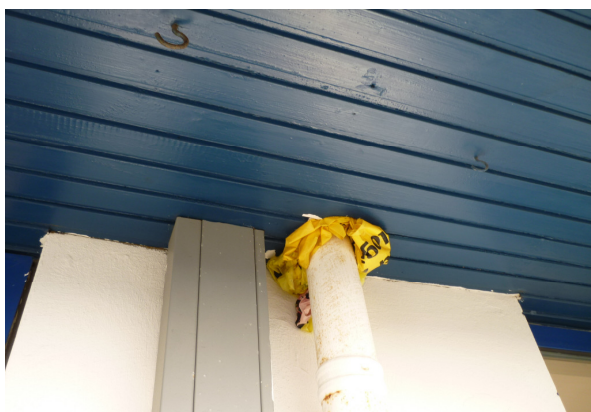
Foto 1: Mulig utæthed på afløb fra altan

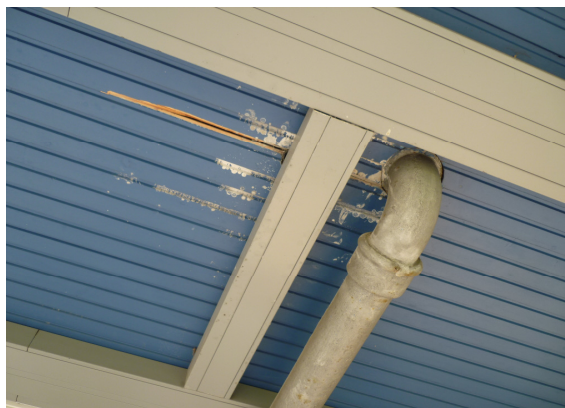
Foto 2: Mulig utæthed på ovenliggende afløb i altan

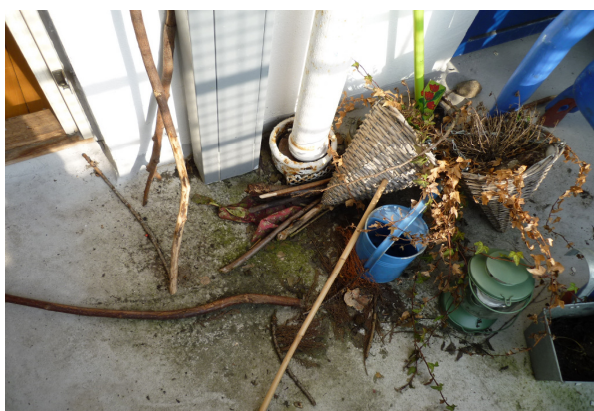
Altangulv: Det er vigtigt, at der ikke kan stå vand på altangulvet, da indtrængende vand kan medføre frostsprængninger i betonen. For, at undgå dette skal der være fri passage til afløb. Det bør være den enkelte beboer sikrer, således vandet kan løbe uhindret mod afløb.

Foto 3: Afløb er spærret / tildækket af oplag på altan

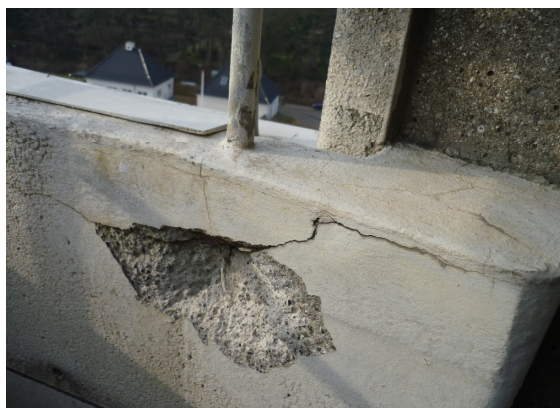
Altanerne er generelt i rimelig stand. Dog var der enkelte altaner der havde betonafskalninger udvendigt og indvendigt. Særligt indvendigt på betonbrystninger ses der afskalningerne som skyldes, at jerngelænder eller beslag/fastgørelser rustet inde i betonkonstruktionen. Når jernet rustet, udvider det sig, hvorved betonen "skydes" af.

Foto 2: Betonafskalning på brystning

Det vurderes, at der ialt skal udføres ca. 3 reparationer årligt. Hvor skaden observeres bør den repareres snarest.

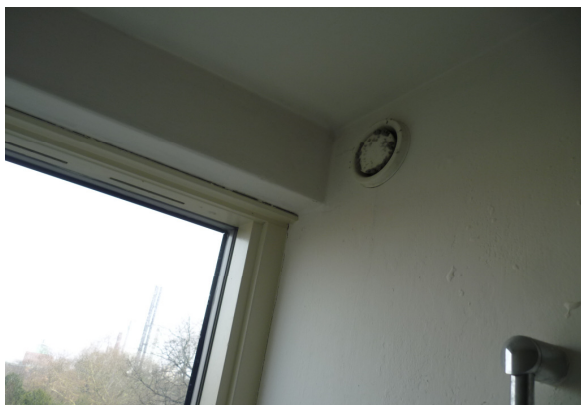
Foto 1: Udsugning på badeværelse er fyldt med støv

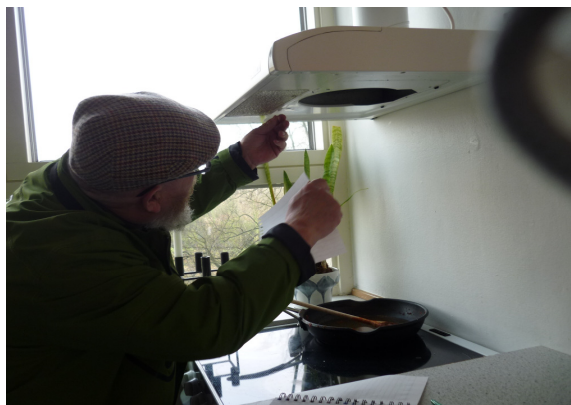
Foto 2: Emhætter tjækkes for sugsevne

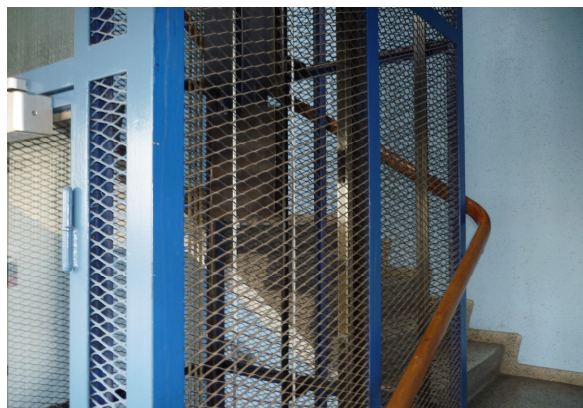
Foto 1: Forsyning til elevator bør opdateres.

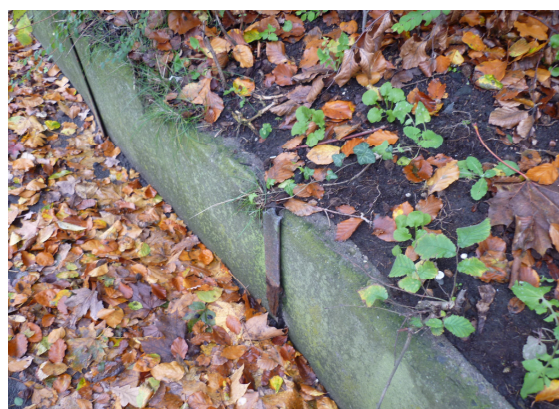
Fliserne er i rimelig stand og der ses kun enkelte revnede -og forstsprængte fliser. T-profilerne er alle meget medtaget af rust, og har kun ringe støtteevne. Profiler bør udskiftes.

Foto 2: T-profiler er meget medtaget af rust
